O efeito da corrosão do aço no concreto aparente com cimento portland branco: um problema que se apresenta quando da concepção do projeto arquitetônico

RESUMO

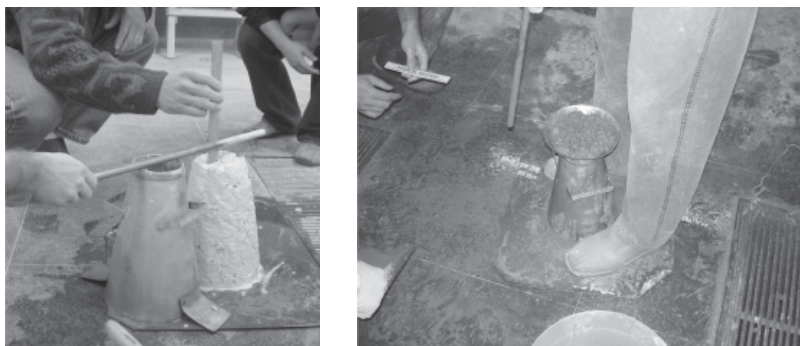
za” quanto para o “concreto branco”, foram realizados ensaios de trabalhabilidade (consistência pelo abatimento do tronco de cone - NBR 7223), conforme Figura 2, com o objetivo de determinar as dosagens adequadas de cimento, areia, pedra, água para cada traço, desejando sempre um teor ótimo de argamassa para um determinado nível de consistência da mesma.

Figura 2 – Ensaio de trabalhabilidade

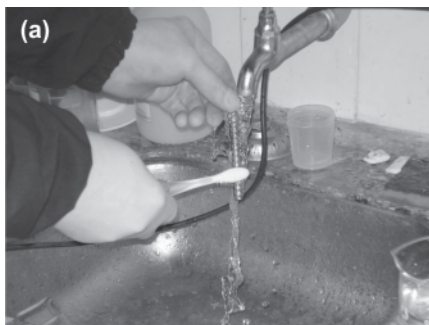
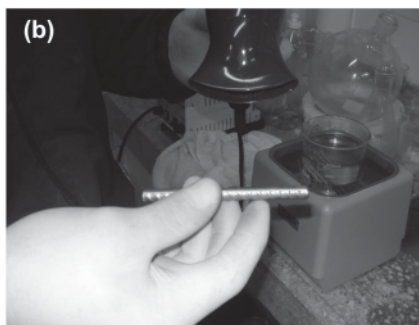
lada, na proporção 1:1 mais 2 g/l de um inibidor de corrosão (hexametilitotetramina). Para essa limpeza, as barras foram imersas na solução e vibradas com um gerador de ultra-som, sendo, depois, lavadas em água corrente, escovadas com escova de cerdas plásticas, mergulhadas em acetona e secas com ar quente, segundo procedimento ASTM G1/1990. Estes trabalhos estão ilustrados nas Figuras 4 e 5 a seguir .

Figura 5 – (a) lavagem em água corrente das barras, escovadas com escova de cerdas plásticas e (b) secas com ar quente

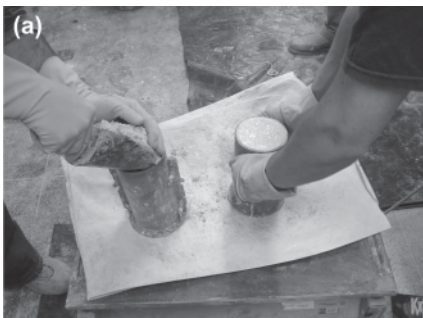
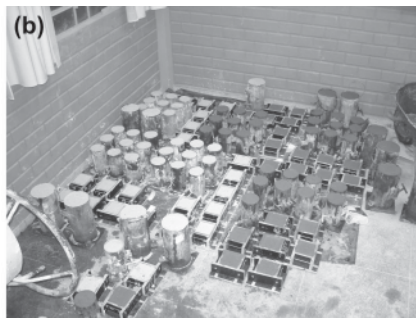
Após a moldagem dos corpos-de-prova (Figura 6), os mesmos foram colocados em câmara úmida por 35 dias. Ao término desse período, os corpos-de-prova foram acondicionados por 21 dias (3 semanas) numa sala climatizada (Figura 7) com umidade e temperatura controladas (UR

Figura 6 – (a) Concretos adensados em mesa vibratória e (b) concretos após moldagem

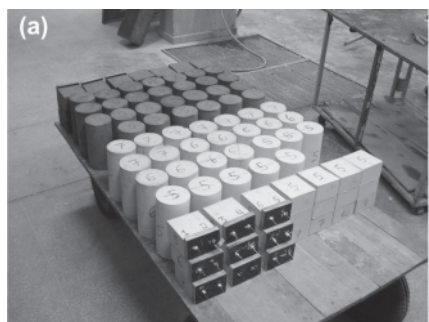
entre 65%-75% e $T \sim 23^{\circ}\text{C}$) para equilíbrio da umidade interna, período de pré-condicionamento. O objetivo do pré-condicionamento foi de dotar os corpos-de-prova de um ambiente aéreo e com uma distribuição uniforme da água evaporável.

Figura 7 – (a) Corpos-de-prova desmoldados (b) c.p. na sala climatizada

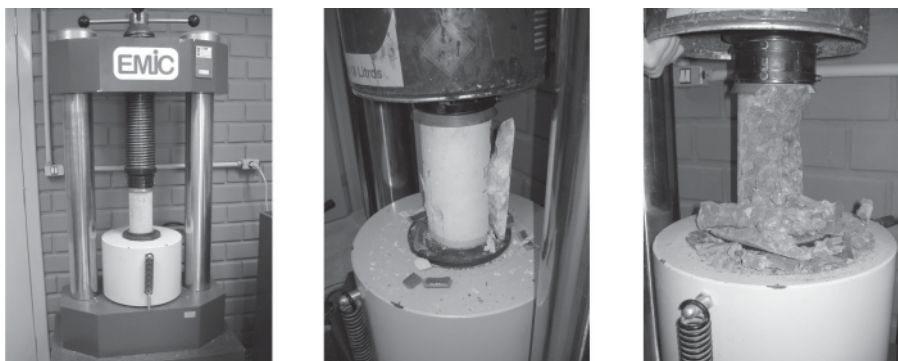
Para avaliar a resistência dos concretos, foi realizado o ensaio de resistência à compressão axial (NBR 5738) nas idades de 7, 28 e 91 dias (Figura 8). O ensaio de potencial de eletrodo ou de corrosão (Figura 9), que avalia o estado superficial do aço mediante leituras

Figura 8 – Ensaio de resistência à compressão axial

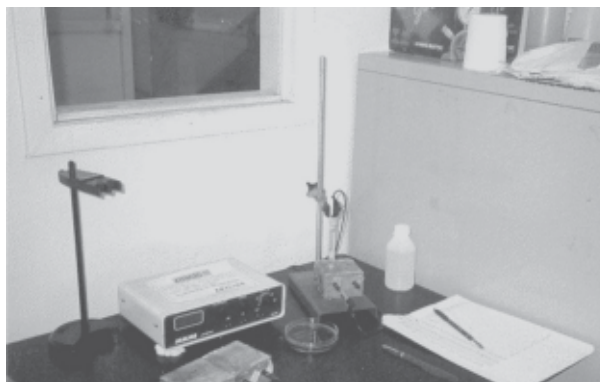
eletroquímicas, segundo método descrito na ASTM C 876 (1991), foi realizado inicialmente aos 35 dias e após semanalmente. O equipamento utilizado foi um pH-metro/milivoltímetro de alta impedância de entrada, da marca ANALION, e um eletrodo de calomelano saturado (ECS).

Figura 9 – Ensaio de potencial de corrosão

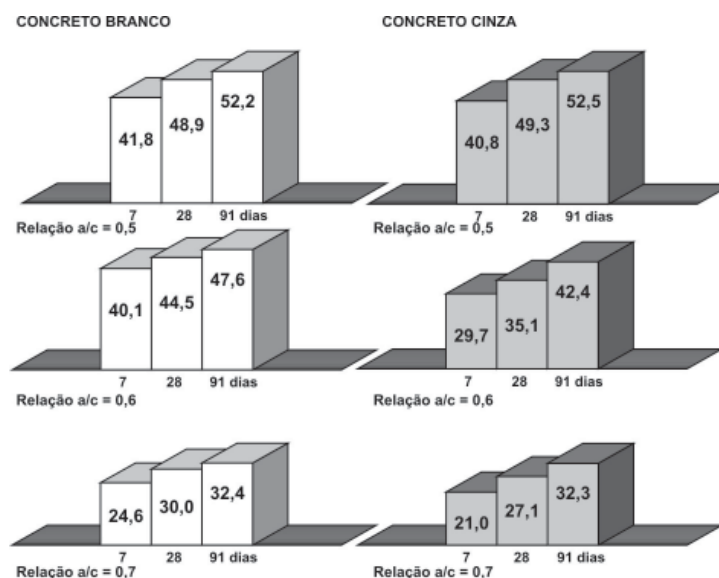
até o momento que efetivamente servem para a análise dos aspectos que envolvem a corrosão do aço no concreto foram os de resistência à compressão axial aos 7, 28 e 91 dias (Figura 11), bem como as leituras eletroquímicas do potencial de corrosão do período de indução da corrosão por carbonatação acelerada (Figuras 12 e 13).

Figura 11 - Resultados da resistência à compressão axial (MPa) aos 7, 28 e 91 dias de idade, dos concretos branco e cinza.

Os resultados de resistência à compressão axial e potencial de corrosão estão colaborando para elucidar e diagnosticar o desempenho do concreto branco frente à corrosão quando comparado com o concreto cinza (de referência), especificamente quando se faz uma análise diante de outras pesquisas envolvendo esse tema, podendo-se citar a pesquisa de Kirchheim et al., 2005, que também obteve resultados semelhantes no tocante à resistência à compressão axial.

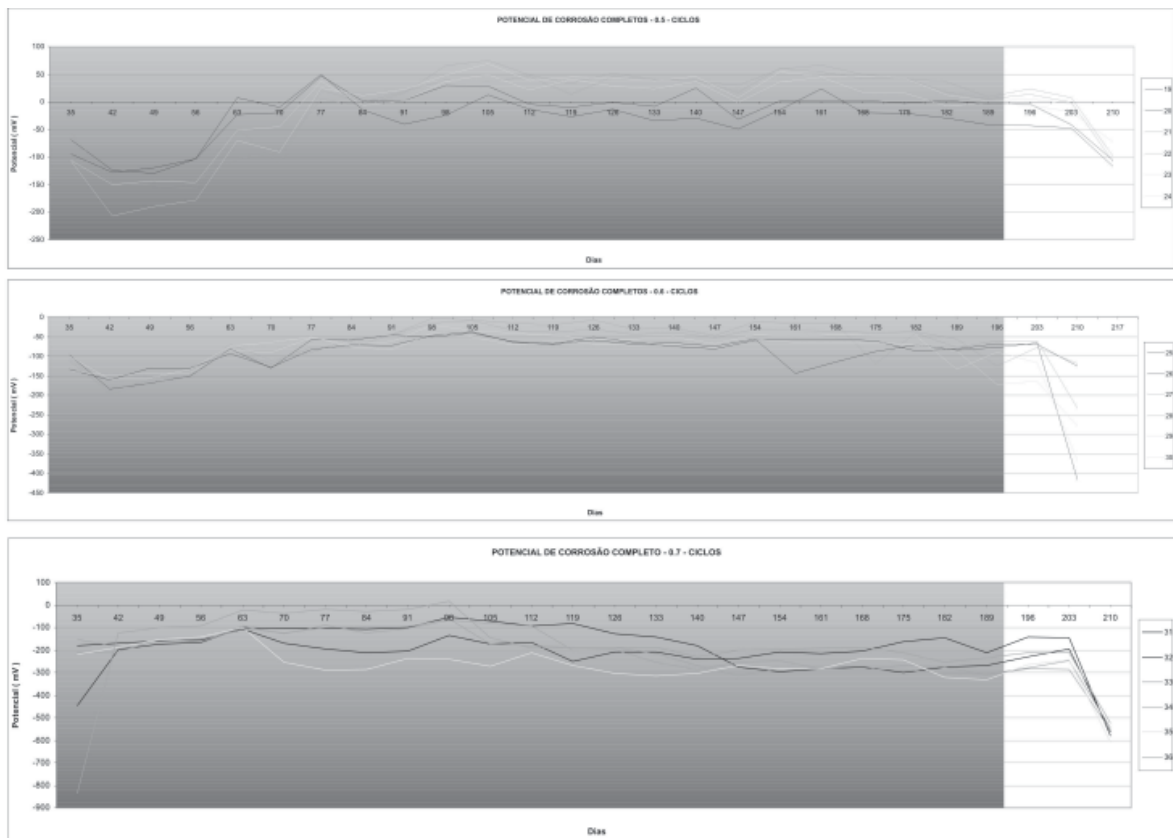
Especificamente quanto aos resultados qualitativos do potencial de corrosão (Figuras 12 e 13), pode-se verificar que todos os aços analisados, para os dois tipos de concreto nas quatro primeiras semanas do período de pré-condicionamento, apresentaram muita variação nos resultados, ficando entre + 50 mV e -200 mV. Nesse período de 4 semanas, o aço ainda está no estado passivo e com o concreto (pH elevado) protegendo a armadura.

Figura 12 – Potencial de corrosão (mV) no período de indução por carbonatação acelerada para o concreto cinza.

Com o início do período de indução por carbonatação acelerada (aos 63 dias), o avanço da frente de carbonatação na primeira semana (entre 63 e 70 dias) dos corpos-de-prova dentro da câmara já se fez sentir nos resultados de potencial, havendo uma tendência a valores mais negativos para os aços nos dois tipos de concreto, especialmente àqueles com maior porosidade (relação a/c = 0,70).

Nas semanas seguintes, pode-se verificar até uma elevação nos valores dos potenciais para os dois tipos de concreto (CC e CB). Esse enobrecimento dos potenciais, segundo alguns autores, entre eles Andrade et al (1988), pode ser devido à redução da umidade em função da

evaporação d'água através das reações de carbonatação, ficando esse processo facilitado em concretos mais porosos, com relações a/c mais elevadas. Ainda assim, com os concretos mais resistivos (relação a/c = 0,50) nota-se que praticamente os potenciais não se alteraram.

Verifica-se também que nas 20 semanas de carbonatação acelerada (dos 63 aos 203 dias), os potenciais dos aços tiveram oscilações para valores positivos e negativos, mas a tendência mostrou que o concreto branco, por ser mais resistivo, impediu que os potenciais dos aços ficassem na faixa negativa quando comparado com os aços do concreto cinza.

Na análise das Figuras 12 e 13 para o período de aceleração da corrosão através dos ciclos de molhagem/secagem, verifica-se já logo no início dos ciclos (entre 203 e 210 dias) uma queda significativa nos potenciais, passando de valores +20 mV para valores até -600 mV.

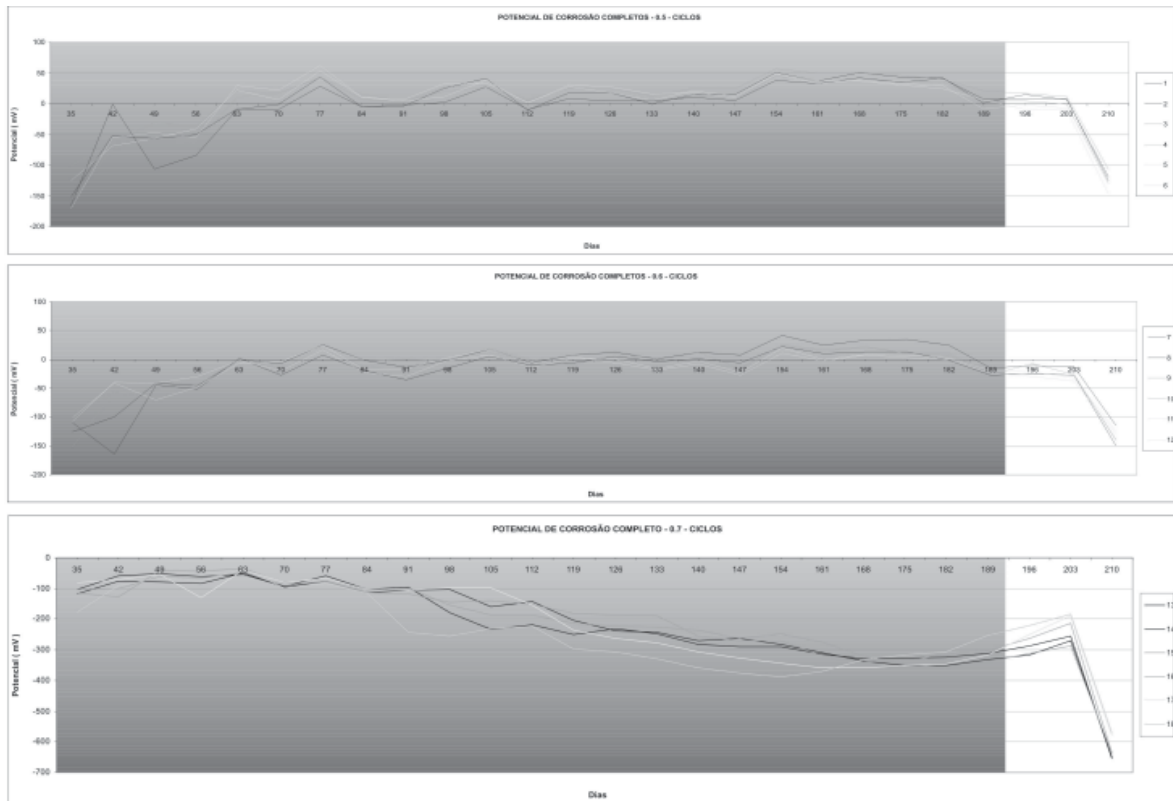
Figura 13 – Potencial de corrosão (mV) no período de indução por carbonatação acelerada para o concreto branco.
