# Versatilidade do sistema cerâmico reforçado por dissilicato de lítio para reabilitação estético-funcional: relato de caso clínico

Fernanda Zago Antoniazzi  
Ástor Zanchin  
Juliana Nunes Rolla  
Aurélio Salaverry  
Rafael Melara  
Fábio Herrmann Coelho-de-Souza

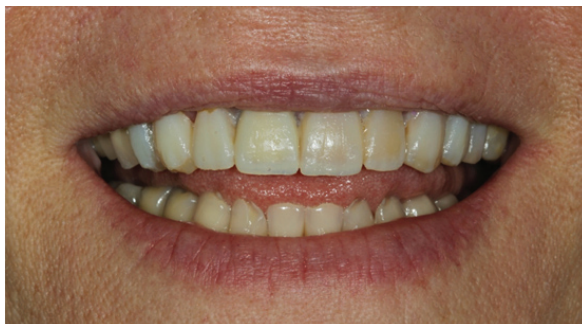
**Figura 9** - Prova do *mock-up*: avaliação do formato, tamanho e posição dos elementos dentários projetados em resina bisacrílica (cópia do enceramento).

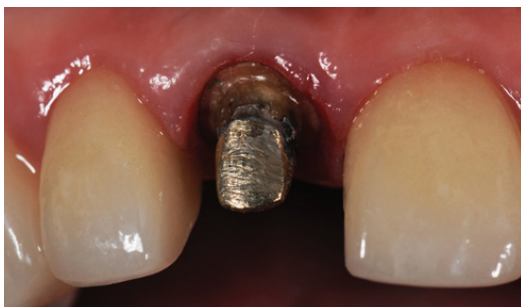
**Figura 10** - Preparo do elemento 11. Observa-se núcleo metálico fundido e escurecimento da raiz.
